ภาคผนวก ค

แบบสำรวจสภาพแวดล้อมภายในศูนย์พัฒนาการจัดสวัสดิการสังคมผู้สูงอายุบ้านบางแค

แบบสำรวจสภาพแวดล้อมของศูนย์พัฒนาการจัดสวัสดิการสังคมผู้สูงอายุบ้านบางแค : อาคารพักอาศัย
ฝั่งพื้นที่ที่สำรวจหมายเลข 01 : อาคารสุขสันต์ : A

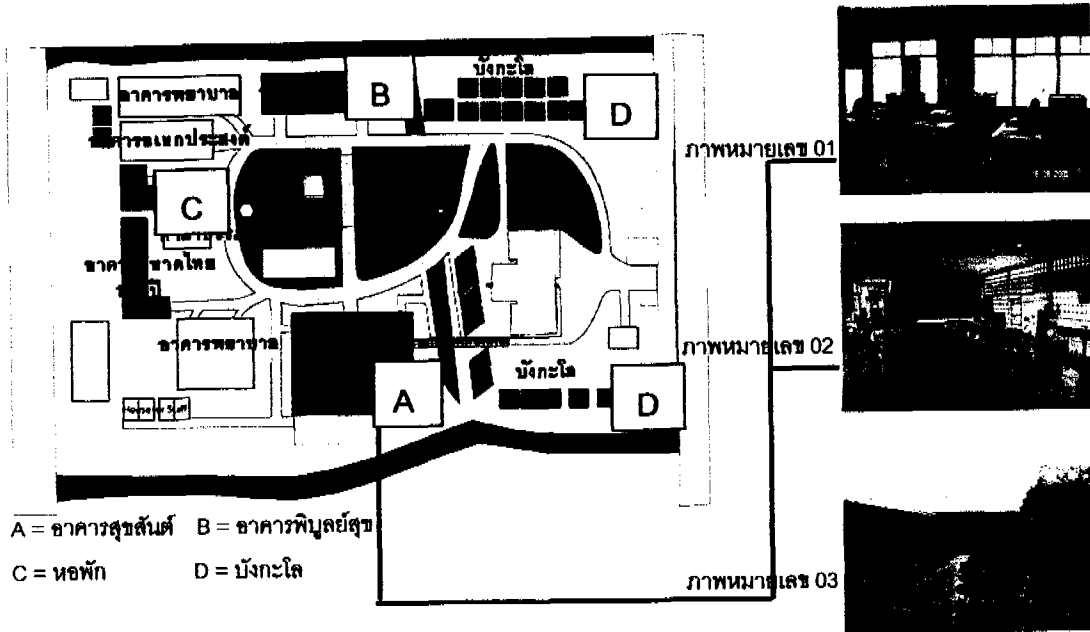
1. ข้อมูลทั่วไป	
1.1 ความถี่การใช้งาน	<input checked="" type="checkbox"/> ประจำ <input type="checkbox"/> นาน ๆ ครั้ง
1.2 สภาพอาคาร	<input type="checkbox"/> ดี <input checked="" type="checkbox"/> พอใช้ <input type="checkbox"/> ทรุดโทรม

1.7 คุณภาพเฟอร์นิเจอร์	<input checked="" type="checkbox"/> เหมาะสม <input type="checkbox"/> ไม่เหมาะสม
2. หมายเหตุ อธิบายการใช้งาน ลักษณะ สภาพแวดล้อม บริเวณอาคารสุขสันต์	อาคารสุขสันต์เป็นอาคารสำหรับพักอาศัยแบบสามัญ มีผู้พักอาศัย 74 คน ประกอบด้วยพื้นที่ต่างๆ คือ 1. พื้นที่พักอาศัย 2. พื้นที่รับประทานอาหาร 3. พื้นที่ประกอบอาหาร 4. พื้นที่ทำกิจกรรม เนื่องจากเป็นอาคารพักอาศัย จึงมีการใช้งานเป็นประจำ ตัวอาคารอยู่กลางพื้นที่โครงการ จึงง่ายต่อการจัดสภาพแวดล้อมให้เหมาะสมกับผู้สูงอายุ
สรุปข้อมูล ณ วันที่ 28 กุมภาพันธ์ พ.ศ. 2549	ภาพหมายเลข 01 02 03
สำรวจโครงการโดยผู้วิจัยสรุปข้อมูล	คณะสถาปัตยกรรมศาสตร์และการผังเมือง มหาวิทยาลัยธรรมศาสตร์

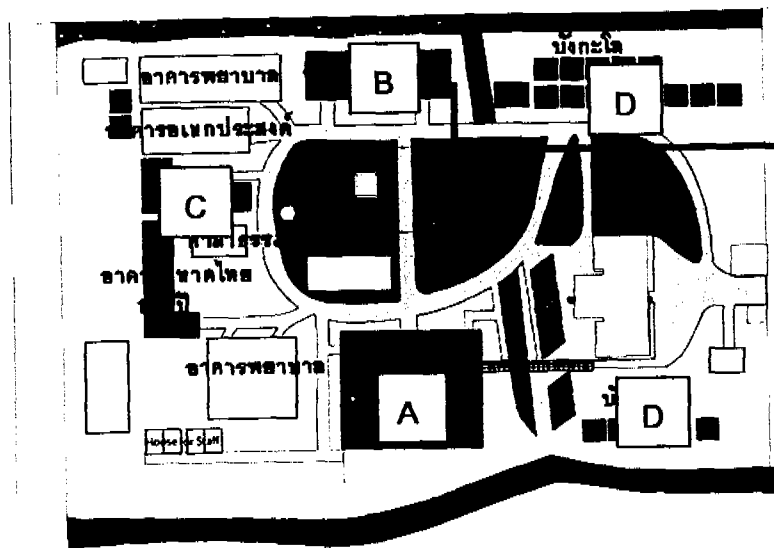
1.5 ความสะอาดภายในอาคาร	<input checked="" type="checkbox"/> เหมาะสม <input type="checkbox"/> ไม่เหมาะสม
1.6 ความสะดวกในการสัญจรในอาคาร	<input type="checkbox"/> เหมาะสม <input checked="" type="checkbox"/> ไม่เหมาะสม

1.7 คุณภาพเฟอร์นิเจอร์	<input checked="" type="checkbox"/> เหมาะสม <input type="checkbox"/> ไม่เหมาะสม
2. หมายเหตุ อธิบายการใช้งาน ลักษณะ สภาพแวดล้อม บริเวณอาคารพิบูลย์สุข	อาคารพิบูลย์สุขเป็นอาคารสำหรับพักอาศัยแบบสามัญ มีผู้พักอาศัยทั้งสิ้น 25 คน โดยจัดลักษณะที่พักเป็นแบบพักอาศัยรวมกันทุกคน ทำให้สะดวกต่อการดูแลจากพี่เลี้ยงประจำโครงการ แต่ในทางตรงกันข้ามก็ทำให้ที่พักอาศัยขาดความเป็นส่วนตัวไปด้วย
สรุปข้อมูล ณ วันที่ 28 กุมภาพันธ์ พ.ศ. 2549	ภาพหมายเลข 04 05 06 07
สำรวจโครงการโดยผู้วิจัยสรุปข้อมูล	คณะสถาปัตยกรรมศาสตร์และการผังเมือง มหาวิทยาลัยธรรมศาสตร์

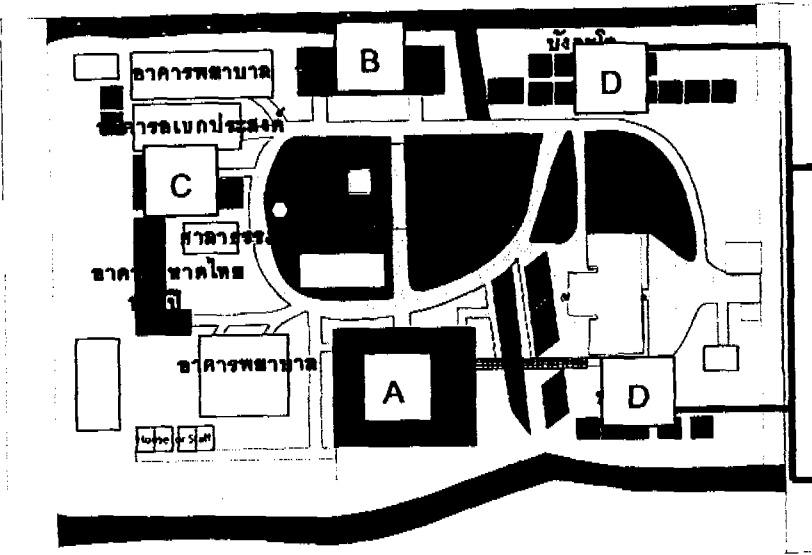
1.5 ความสะดวกสบายในอาคาร	<input checked="" type="checkbox"/> เหมาะสม <input type="checkbox"/> ไม่เหมาะสม
1.6 ความสะดวกในการสัญจรในอาคาร	<input type="checkbox"/> เหมาะสม <input checked="" type="checkbox"/> ไม่เหมาะสม

1.7 คุณภาพเฟอร์นิเจอร์	<input checked="" type="checkbox"/> เหมาะสม <input type="checkbox"/> ไม่เหมาะสม
2. หมายเหตุ อธิบายการใช้งาน ลักษณะ สภาพแวดล้อม บริเวณบังกะโล	บังกะโลเป็นอาคารพักอาศัยแบบพิเศษ สำหรับ 1 คน ภายในอาคารประกอบด้วย 1. พื้นที่พักอาศัย 2. ห้องน้ำ 3. พื้นที่ทานหน้าบ้าน ผู้ที่พักอาศัยในบังกะโลเป็นกลุ่มที่ไม่มีนัยกิจกรรมการร่วมกลุ่มเท่าที่ควร ที่ตั้งอาคารอยู่ด้านหน้าของพื้นที่โครงการ จัดเป็นพื้นที่ที่มีความสะดวกในการเข้าออกพื้นที่สูง มีผู้พักอาศัย 11 คน
สรุปข้อมูล ณ วันที่ 28 กุมภาพันธ์ พ.ศ. 2549	ภาพหมายเลข 08 09
สำรวจโครงการโดยผู้วิจัยสรุปข้อมูล	คณะสถาปัตยกรรมศาสตร์และการผังเมือง มหาวิทยาลัยธรรมศาสตร์

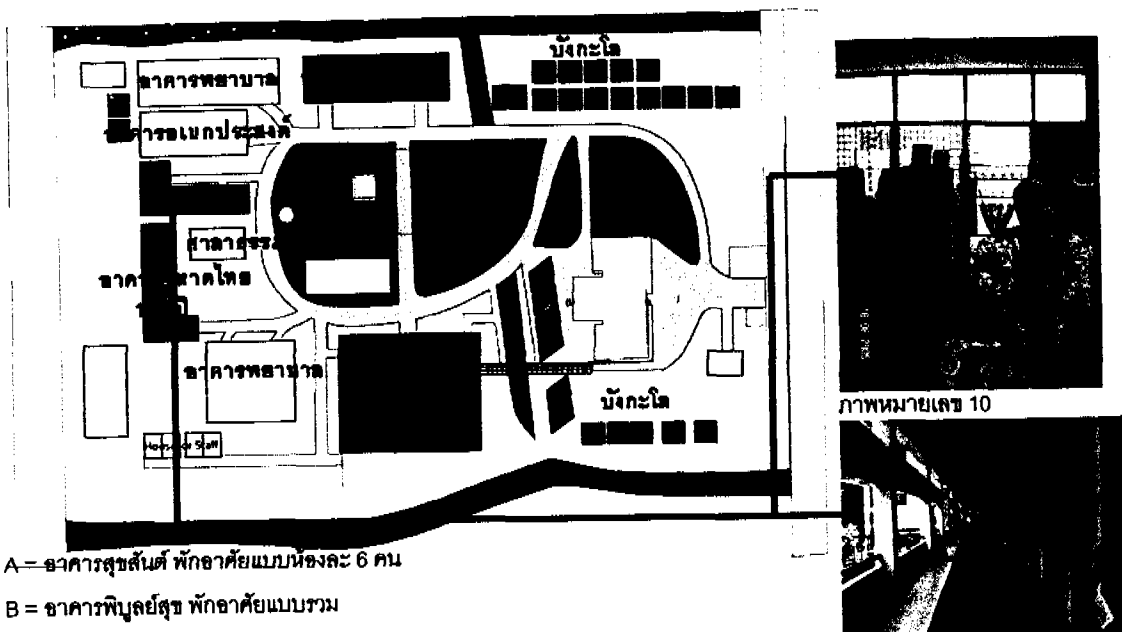
1.5 ความสะดวกสบายในอาคาร	<input checked="" type="checkbox"/> เหมาะสม	<input type="checkbox"/> ไม่เหมาะสม
1.6 ความสะดวกในการสัญจรในอาคาร	<input type="checkbox"/> เหมาะสม	<input checked="" type="checkbox"/> ไม่เหมาะสม

1.7 คุณภาพเฟอร์นิเจอร์	<input checked="" type="checkbox"/> เหมาะสม	<input type="checkbox"/> ไม่เหมาะสม
4. หมายเหตุ อธิบายการใช้งาน ลักษณะ สภาพแวดล้อม บริเวณอาคารหอพัก	อาคารประเภทหอพัก เป็นอาคารพักอาศัยแบบเสียค่าใช้จ่ายรายเดือน เตียงเดี่ยวเดือนละ 550 บาท เตียงคู่เดือนละ 1,050 บาท โดยแบ่งพื้นที่ เป็นห้องละ 1 คน เป็นอาคารพักอาศัยที่มีความเป็นส่วนตัวมากที่สุด ภายในอาคาร เป็นพื้นที่สำหรับพักอาศัยเท่านั้น	
สรุปข้อมูล ณ วันที่ 28 กุมภาพันธ์ พ.ศ. 2549	ภาพหมายเลข 10 11	
สำรวจโครงการโดยผู้วิจัยสรุปข้อมูล	คณะสถาปัตยกรรมศาสตร์และการผังเมือง มหาวิทยาลัยธรรมศาสตร์

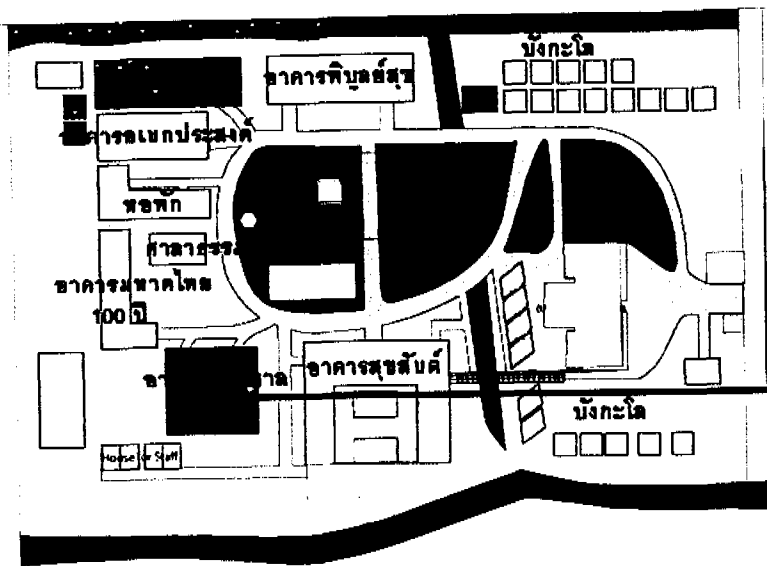
1.7 คุณภาพเฟอร์นิเจอร์	<input checked="" type="checkbox"/> เหมาะสม <input type="checkbox"/> ไม่เหมาะสม
6. หมายเหตุ อธิบายการใช้งาน ลักษณะ สภาพแวดล้อม บริเวณอาคารพยาบาล	อาคารพยาบาลเป็นอาคารสาธารณะสำหรับรักษาพยาบาลผู้สูงอายุที่เจ็บป่วย ดังนั้นอาคารจึงมีความพร้อมสำหรับการใช้ของผู้สูงอายุ สามารถเข้าออกได้ง่าย ผู้ที่พักอาศัยในอาคารพยาบาลเป็นผู้ที่ไม่สามารถมีส่วนร่วมต่อกิจกรรมภายในศูนย์พัฒนาฯ บ้านบางแค ได้อย่างเต็มที่ มีผู้เข้ารับการบำบัดรักษาทั้งหมด 28 คน
สรุปข้อมูล ณ วันที่ 28 กุมภาพันธ์ พ.ศ. 2549	ภาพหมายเลข 12 13 14
สำรวจโครงการโดยผู้วิจัยสรุปข้อมูล	คณะสถาปัตยกรรมศาสตร์และการผังเมือง มหาวิทยาลัยธรรมศาสตร์

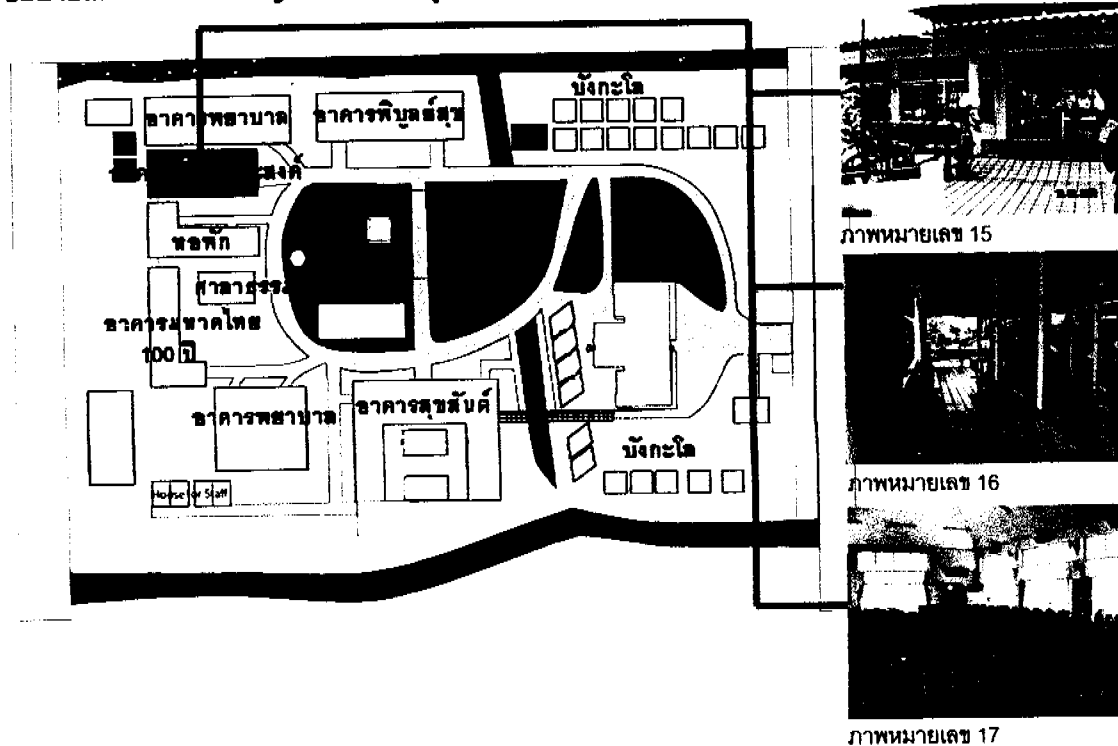
1.3 ลักษณะการใช้งาน	<input type="checkbox"/> พักอาศัย <input checked="" type="checkbox"/> สาธารณะ
1.4 ความเหมาะสมของสีอาคาร	<input type="checkbox"/> เหมาะสม <input checked="" type="checkbox"/> ไม่เหมาะสม

1.7 คุณภาพเฟอร์นิเจอร์	<input checked="" type="checkbox"/> เหมาะสม <input type="checkbox"/> ไม่เหมาะสม
8. หมายเหตุ อธิบายการใช้งาน ลักษณะ สภาพแวดล้อม บริเวณอาคาร อเนกประสงค์	อาคารอเนกประสงค์เป็นอาคารสาธารณะ มีการใช้งานในวันสำคัญต่าง ๆ และในวันที่มีผู้บริจาคเปิดการแสดงต่าง ๆ ให้แก่ผู้สูงอายุ จึงเป็นอาคารที่ ถูกใช้งานในด้านนันทนาการมากที่สุด
สรุปข้อมูล ณ วันที่ 28 กุมภาพันธ์ พ.ศ. 2549	ภาพหมายเลข 15 16 17
สำรวจโครงการโดยผู้วิจัยสรุปข้อมูล	คณะสถาปัตยกรรมศาสตร์และการผังเมือง มหาวิทยาลัยธรรมศาสตร์

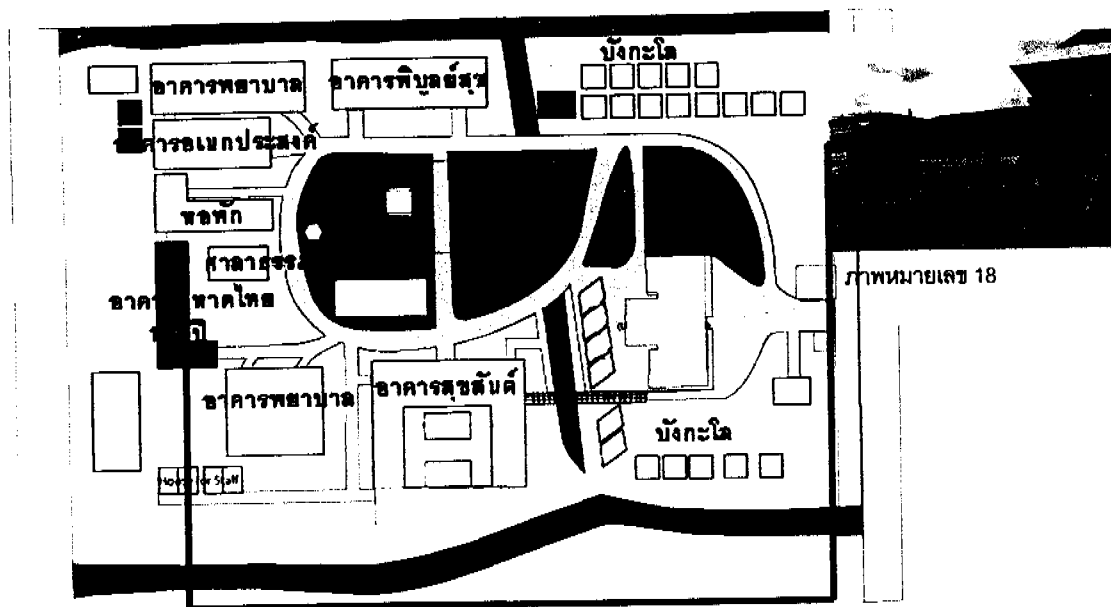
1.5 ความสะดวกสบายในอาคาร	<input type="checkbox"/> เหมาะสม <input checked="" type="checkbox"/> ไม่เหมาะสม
1.6 ความสะดวกในการสัญจรในอาคาร	<input checked="" type="checkbox"/> เหมาะสม <input type="checkbox"/> ไม่เหมาะสม

1.7 คุณภาพเฟอร์นิเจอร์	<input checked="" type="checkbox"/> เหมาะสม <input type="checkbox"/> ไม่เหมาะสม
10. หมายเหตุ อธิบายการใช้งาน ลักษณะ สภาพแวดล้อม บริเวณอาคารมหาดไทย 100 ปี	อาคารมหาดไทย เป็นอาคารสำหรับบำบัดผู้สูงอายุที่ไม่สามารถ ช่วยเหลือตนเองได้ และจำเป็นต้องมีพี่เลี้ยงดูแลอย่างใกล้ชิด ลักษณะที่ พักอาศัยของผู้สูงอายุ มีรั้วกันรอบเป็นอาณาเขตเฉพาะบุคคล เพื่อ ป้องกันผู้สูงอายุออกไปภายนอกอาคารด้วยตนเอง มีจำนวนผู้พักอาศัย ทั้งสิ้น 44 คน
สรุปข้อมูล ณ วันที่ 28 กุมภาพันธ์ พ.ศ. 2549	ภาพหมายเลข 18
สำรวจโครงการโดยผู้วิจัยสรุปข้อมูล	คณะสถาปัตยกรรมศาสตร์และการผังเมือง มหาวิทยาลัยธรรมศาสตร์

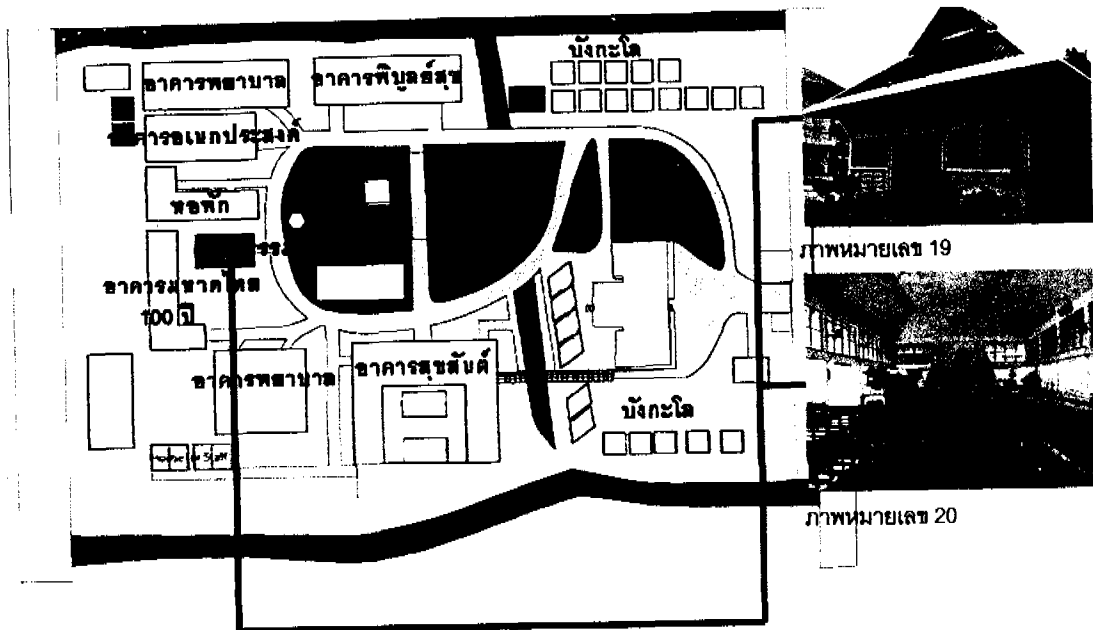
1.7 คุณภาพเฟอร์นิเจอร์	<input checked="" type="checkbox"/> เหมาะสม <input type="checkbox"/> ไม่เหมาะสม
12. หมายเหตุ อธิบายการใช้งาน ลักษณะ สภาพแวดล้อม บริเวณศาลาธรรม	ศาลาธรรม เป็นอาคารสำหรับประกอบกิจกรรมเกี่ยวกับศาสนา ในวันสำคัญทางศาสนาต่างๆ เช่น วันเข้าพรรษา วันมาฆบูชา วันอาสาฬหบูชา เป็นต้น และโครงการจัดให้เวลาบ่ายของวันพฤหัสบดีของทุกอาทิตย์ มีกิจกรรมสวดมนต์ บทชินบัญชร เพื่อให้ผู้สูงอายุที่นับถือศาสนาพุทธเข้าร่วมกิจกรรมเกี่ยวกับศาสนา
สรุปข้อมูล ณ วันที่ 28 กุมภาพันธ์ พ.ศ. 2549	ภาพหมายเลข 19 20
สำรวจโครงการโดยผู้วิจัย	คณะสถาปัตยกรรมศาสตร์และการผังเมือง มหาวิทยาลัยธรรมศาสตร์

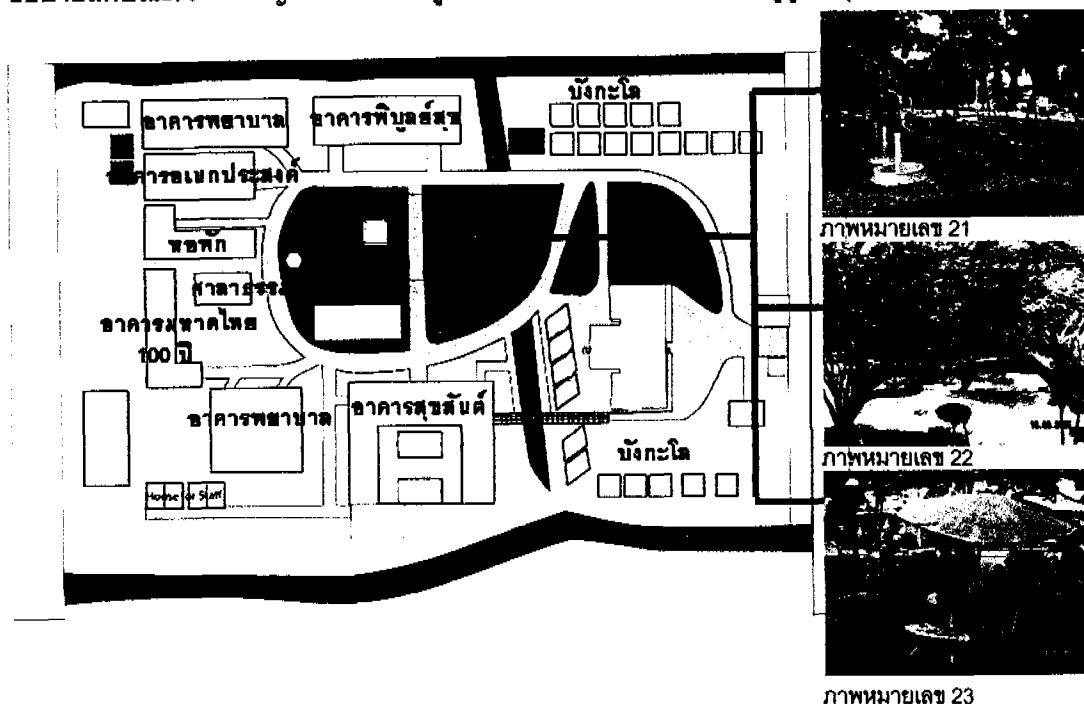
14. หมายเหตุ อธิบายการใช้งาน ลักษณะสภาพแวดล้อม บริเวณพื้นที่สาธารณะภายนอกอาคาร	พื้นที่สาธารณะภายนอกอาคารเป็นพื้นที่สำหรับพักผ่อนภายในโครงการ แต่มีหลาย ๆ พื้นที่ที่ไม่ถูกใช้งานเท่าที่ควร อันเนื่องจากศักยภาพของ ผู้สูงอายุ สภาพแวดล้อมของพื้นที่ เช่น อากาศร้อนมากในช่วงเวลา กลางวัน มีบางพื้นที่ที่สามารถเข้าถึงได้ยาก เป็นต้น
สรุปข้อมูล ณ วันที่ 28 กุมภาพันธ์ พ.ศ. 2549	ภาพหมายเลข 21 22 23
สำรวจโครงการโดยผู้วิจัยสรุปข้อมูล	คณะสถาปัตยกรรมศาสตร์และการผังเมือง มหาวิทยาลัยธรรมศาสตร์
