### โบราณสถานที่ยังคงเหลืออยู่

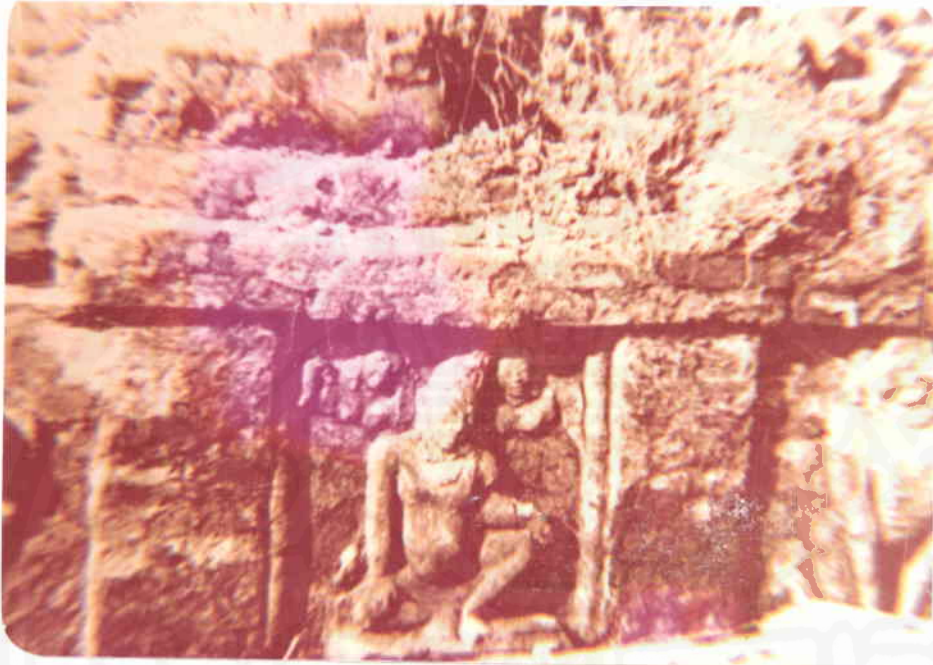
ภาพปูนปั้นที่ฐานเจดีย์อุบลประโทน ในระหว่างที่กรมศิลปากรทำการขุดแต่ง เมื่อ พ.ศ. ๒๕๑๑

เจดีย์จุลประโทนได้เคยขุดตรวจบางส่วนเมื่อ พ.ศ. ๒๔๘๒ - ๒๔๘๓ และกรมศิลปากรได้ทำการขุดแต่งเมื่อ พ.ศ. ๒๕๑๑ ปรากฏว่าได้มีการสร้างซ่อมอยู่ ๒ ครั้ง ฐานเจดีย์เดิมที่สร้างครั้งแรกตกแต่งด้วยภาพดินเผา อายุประมาณพุทธศตวรรษที่ ๑๒ ต่อมาประมาณพุทธศตวรรษที่ ๑๓ - ๑๔ ได้มีการสร้างทับตกแต่งด้วยปูนปั้น และเปลี่ยนแปลงคอนบนของเจดีย์เดิม ส่วนหนึ่งของภาพปูนปั้นดังกล่าวได้จักแสดงไว้ในพิพิธภัณฑ์สถานแห่งชาติจังหวัดนครปฐม ภาพเหล่านี้เข้าใจว่าเป็นเรื่องราวจากรากคងเป็นศิลปะทวารวดี เจดีย์จุลประโทนสมัยต่อมาประมาณพุทธศตวรรษที่ ๑๕ ได้มีการสร้างซ่อมอีก ภาพปูนปั้นที่ฐานถูกพอกปูนทับ และส่วนบนของเจดีย์ก็ถูกเปลี่ยนแปลงด้วย
