บทที่ 4

ผลการวิเคราะห์ข้อมูล

4.1 การวิเคราะห์ข้อมูลจากผู้บริหารอาคารศูนย์การค้า มาบุญครอง เซ็นเตอร์

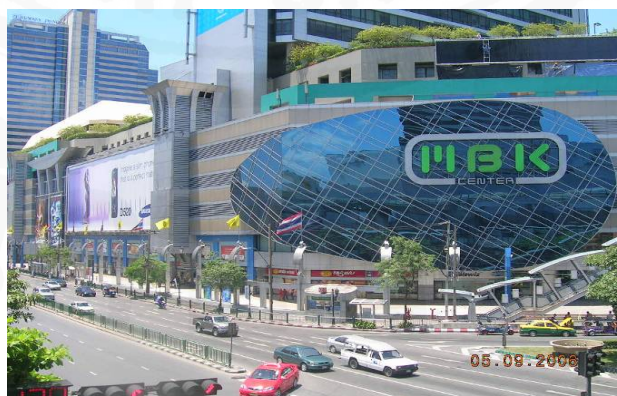
ภาพที่ 4.1

ลักษณะเด่นของ อาคารศูนย์การค้า มาบุญครอง เซ็นเตอร์

1) ศูนย์การค้า มาบุญครอง เซ็นเตอร์ ตั้งอยู่บริเวณสี่แยกปทุมวันซึ่งสามารถมองเห็นตัวอาคารได้ชัดเจน ทำพื้นที่เปลือกอาคารที่สามารถนำมาใช้ในการโฆษณาที่มีศักยภาพสูง

2) ศูนย์การค้า มาบุญครอง เซ็นเตอร์ ตั้งอยู่ในย่านธุรกิจสยามแสควร์ ซึ่งมีกลุ่มคนในวัยต่าง ๆ มาจับจ่ายซื้อของเป็นจำนวนมาก ทั้งอยู่ติดกับถนนพญาไท อันเป็นถนนสายหลักสายหนึ่งของกรุงเทพมหานคร จึงทำให้การเดินทางมาที่ศูนย์การค้ามีความสะดวก สามารถเข้าถึงและมองเห็นตัวอาคารได้ง่าย

3) ศูนย์การค้า มาบุญครอง เซ็นเตอร์ ตั้งอยู่ใกล้กับระบบขนส่งมวลชนหลัก เช่น รถไฟฟ้า ทำให้สามารถมองเห็นตัวอาคารศูนย์การค้า มาบุญครอง เซ็นเตอร์ ได้จากมุมสูง เช่น จากบริเวณสะพานลอยที่เชื่อมต่อไปยังสถานีรถไฟฟ้า บริเวณสี่แยกปทุมวัน ทั้งยังสามารถมองเห็นตัวอาคารได้จากบนรถไฟฟ้า ดังนั้น พื้นที่เปลือกอาคารของอาคารศูนย์การค้า มาบุญครอง เซ็นเตอร์ จึงมีศักยภาพที่จะใช้ในการโฆษณาสูง

4) ศูนย์การค้า มาบุญครอง เซ็นเตอร์ ตั้งอยู่ในย่านที่สภาพการจราจรติดขัดในช่วงระยะเวลาใดระยะเวลาหนึ่งสูง ผู้ที่สัญจรไปมามีช่วงเวลาในการรับข่าวสารจากสื่อโฆษณาบนเปลือกอาคารมากขึ้น ทำให้พื้นที่โฆษณาบนเปลือกอาคารมีประสิทธิภาพ และเป็นที่ต้องการของบริษัทต่าง ๆ ที่ต้องการทำการโฆษณา ดังนั้น พื้นที่เปลือกอาคารของอาคารศูนย์การค้า มาบุญครอง เซ็นเตอร์ จึงมีศักยภาพในการโฆษณาสูง

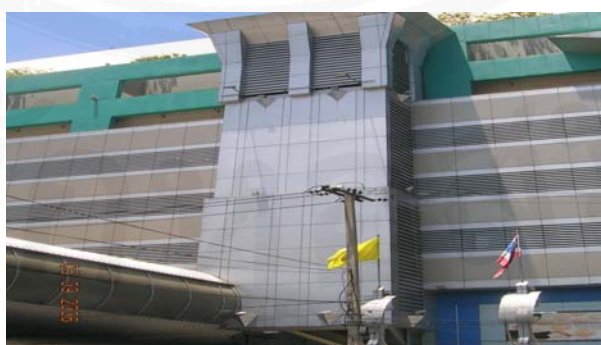
ภาพที่ 4.2

ลักษณะด้อยของ อาคารศูนย์การค้า มาบุญครอง เซ็นเตอร์

ทางเชื่อมระหว่างอาคารศูนย์การค้า มาบุญครอง เซ็นเตอร์ กับสยามแสควร์ บดบังพื้นที่โฆษณาบนเปลือกอาคาร ทำให้ผู้ที่สัญจรไปมาถนนพญาไท และผู้ที่เดินบนทางเท้าไม่สามารถมองเห็นพื้นที่โฆษณาบนเปลือกอาคารในบางมุมมองได้ชัดเจนเท่าที่ควร

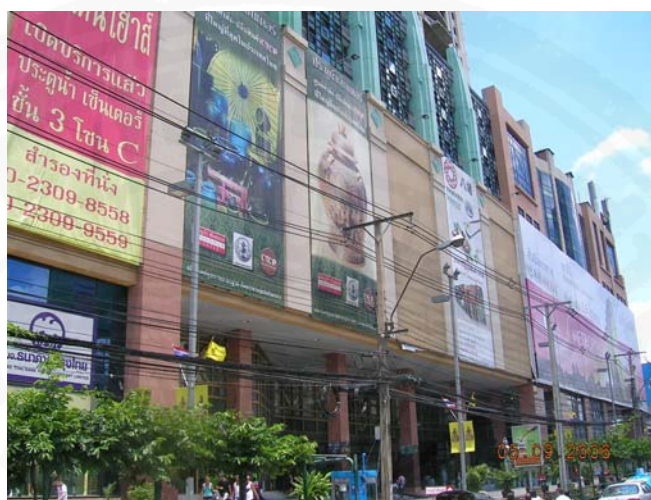
ภาพที่ 4.3

ลักษณะเด่นของ อาคารศูนย์การค้า ประตูน้ำ เซ็นเตอร์

1) ศูนย์การค้า ประตูน้ำ เซ็นเตอร์ ตั้งอยู่บริเวณสี่แยกประตูน้ำ ทำให้สามารถมองเห็นตัวอาคาร ศูนย์การค้า ประตูน้ำ เซ็นเตอร์ ได้ชัดเจน จึงทำให้พื้นที่โฆษณาบนเปลือกอาคารของอาคารศูนย์การค้า ประตูน้ำ เซ็นเตอร์ มีศักยภาพสูง

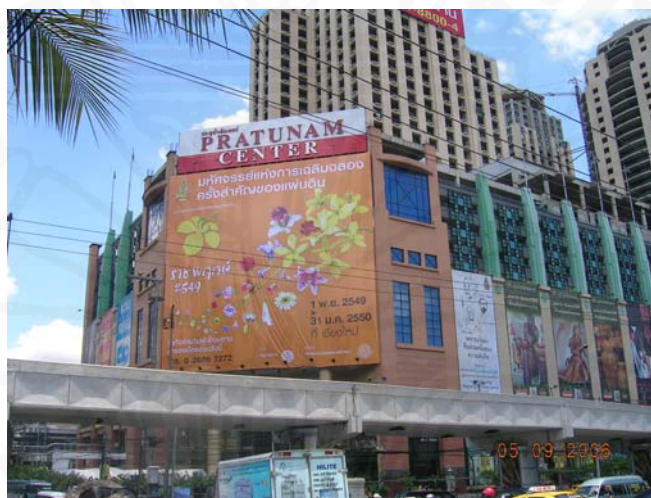
ภาพที่ 4.4

ลักษณะด้อยของ อาคารศูนย์การค้า ประตูน้ำ เซ็นเตอร์

พื้นที่เปลือกอาคารของอาคารศูนย์การค้า ประตูน้ำ เซ็นเตอร์ บางส่วนถูกบดบังโดยสะพานข้ามสี่แยกประตูน้ำ ทำให้พื้นที่เปลือกอาคารของอาคารศูนย์การค้า ประตูน้ำ เซ็นเตอร์ ในส่วนที่ถูกบดบังนั้น ไม่เหมาะสมที่จะนำมาใช้เป็นที่ให้เช่าในการทำการโฆษณาบนเปลือกอาคาร

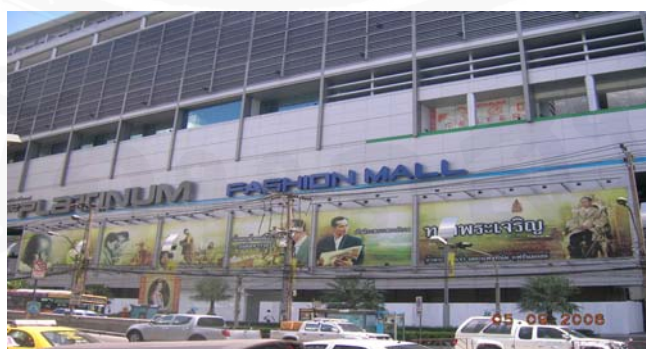
ภาพที่ 4.5

ลักษณะเด่นของ อาคารศูนย์การค้า เดอะ แพลททินั่ม

1) ศูนย์การค้า เดอะ แพลททินั่ม ตั้งอยู่บริเวณถนนเพชรบุรี ซึ่งสามารถมองเห็นตัวอาคารศูนย์การค้า เดอะ แพลททินั่ม ได้ชัดเจนพอสมควร ทำให้พื้นที่โฆษณาบนเปลือกอาคารของอาคารศูนย์การค้า เดอะ แพลททินั่ม มีศักยภาพสูง

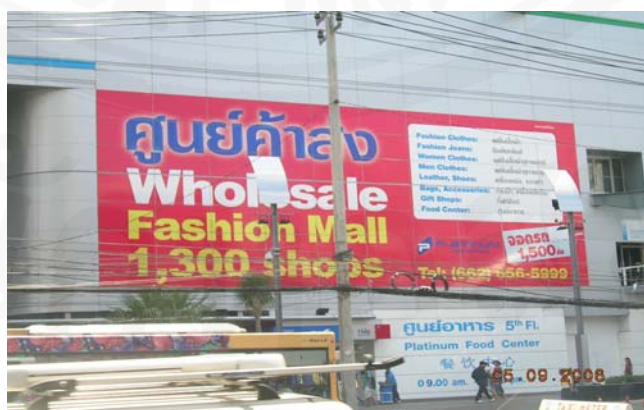
ภาพที่ 4.6

ลักษณะด้อยของ อาคารศูนย์การค้า เดอะ แพลททินั่ม

พื้นที่เปลือกอาคารของอาคารศูนย์การค้า เดอะ แพลททินัม บางส่วนถูกบดบังโดยสะพานลอยข้ามถนนเพชรบุรี และเสาไฟฟ้าพร้อมสายไฟฟ้าบริเวณด้านหน้าอาคาร จึงทำให้พื้นที่โฆษณาบนเปลือกอาคารของอาคารศูนย์การค้า เดอะ แพลททินัม ในส่วนที่ถูกบดบังนั้น ไม่สามารถเก็บค่าเช่าพื้นที่เปลือกอาคารที่ใช้ในการโฆษณาได้ หรือเก็บได้ในราคาที่ต่ำกว่าบริเวณที่ไม่ถูกบดบัง
